## ANALISI RICOGNITIVA DELLO STATO COMPLESSIVO DELLE MALGHE COMUNALI ED INDIVIDUAZIONE DI UNA LINEA DI INTERVENTI VOLTI ALLA RIQUALIFICAZIONE DELLE STESSE

- Malga Bes/Fos-ce, Pianeti, Postemon, Prà Alpesina, Prà Vec de Sora, Toghe, Vignol -

**Federico Giuliani** – Dottore Forestale ed Ambientale  
Brentonico - via ai Calpi, 24 38060 TN- Cell 3472633657 – [f.giuliani@virgilio.it](mailto:f.giuliani@virgilio.it)

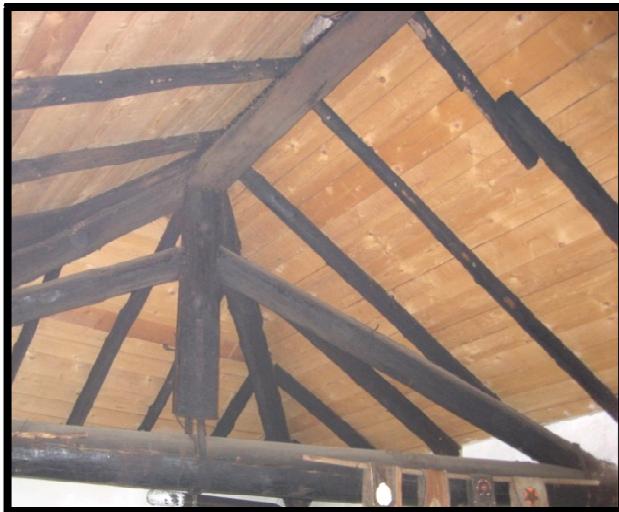
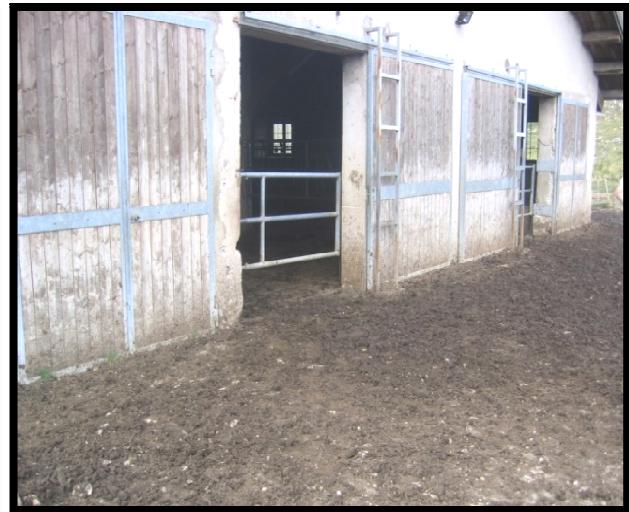
<b>STRUTTURE DI SERVIZIO ALLA MALGA</b>				
	<i>Presente</i>	<i>Non presente</i>	<i>Dismesso</i>	<i>Note:</i>
<b>Cascina</b>	✓			
<b>Casera</b>			✓	
<b>Stalla</b>	✓			Sono presenti problemi di infiltrazioni che compromettono l'utilizzo della zona di riposo e delle vasche a tenuta (si riempiono velocemente con l'acqua piovana)
<b>Porcilaia</b>	✓			Recentemente ristrutturata ma non è previsto nessun sistema di smaltimento dei liquami
<b>Sala mungitura</b>	✓			Ricavata all'interno della stalla, presenta problemi con la fossa che risulta essere poco profonda e con le pendenze contrarie al dovuto, inoltre la localizzazione delle varie attrezzature risulta poco funzionale influendo negativamente sui tempi di lavoro
<b>Pozze d'alpeggio</b>	✓			Sono presenti 4 pozze
<b>Fontane di abbeveraggio</b>	✓			Sono presenti in vari punti in base all'esigenze del bestiame
<b>Allaccio acquedotto civile</b>		✓		Persistono grossi problemi di reperimento dell'acqua per il bestiame nei periodi poco piovosi

STATO CONSERVATIVO				
STRUTTURE MURARIE	Buono	Suff.	Insuff.	Note:
<i>Cascina</i>		✓		
<i>Casera</i>		✓		
<i>Stalla</i>	✓			Con l'ultima ristrutturazione sono stati inseriti numerosi rinforzi in cemento armato (contropareti laterali e pilasti centrali)
<i>Porcilaia</i>	✓			
<i>Sala mungitura</i>	✓			
COPERTURA	Buono	Suff.	Insuff.	Note:
<i>Cascina</i>			✓	Le travi principali e secondarie risultano datate e con un cattivo stato di conservazione. Sono inoltre localmente presenti importanti indebolimenti
<i>Casera</i>		✓		
<i>Stalla</i>		✓		Sono presenti locali infiltrazioni
<i>Porcilaia</i>	✓			
<i>Sala mungitura</i>		✓		
INTONACI	Buono	Suff.	Insuff.	Note:
<i>Cascina</i>			✓	Presenza internamente di scrostamenti muffe per infiltrazioni
<i>Casera</i>		✓		
<i>Stalla</i>		✓		
<i>Porcilaia</i>	✓			
<i>Sala mungitura</i>		✓		
SERRAMENTI E FINITURE	Buono	Suff.	Insuff.	Note:
<i>Cascina</i>			✓	Serramenti, pavimentazioni e servizi igienici da adeguare ai moderni canoni di vivibilità

<i>Casera</i>			✓	Assenza di un sistema per impedire l'accesso all'edificio
<i>Stalla</i>		✓		
<i>Porcilaia</i>	✓			
<i>Sala mungitura</i>		✓		
IMPIANTI	Buono	Suff.	Insuff.	Note:
<i>Cascina</i>		✓		Sia quello elettrico che quello idraulico risultano funzionanti ma datati e poco funzionali
<i>Stalla</i>	✓			
<i>Sala mungitura</i>	✓

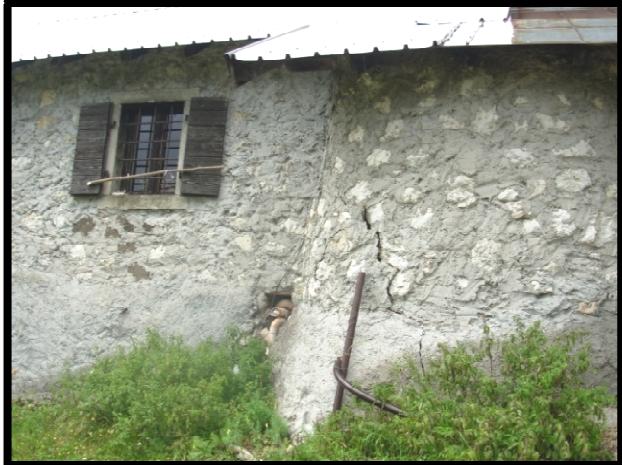
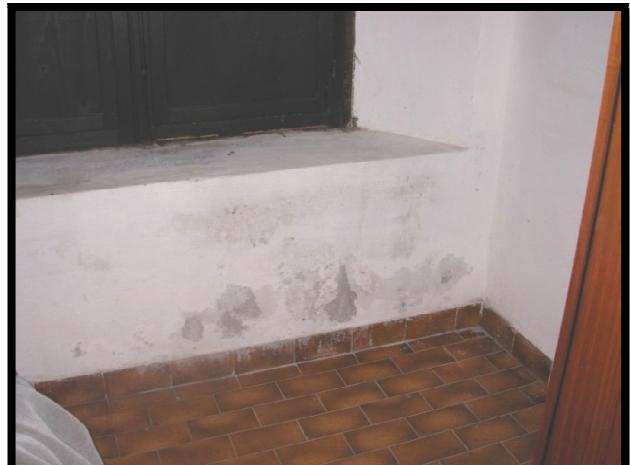
STATO CONSERVATIVO				
STRUTTURE MURARIE	Buono	Suff.	Insuff.	Note:
<b>Cascina</b>		✓		Sono presenti locali fessurazioni alla base del deposito vicino al camino
<b>Casera</b>			✓	
<b>Stalla</b>			✓	
<b>Porcilaia</b>		✓		
<b>Sala mungitura</b>	✓			
COPERTURA	Buono	Suff.	Insuff.	Note:
<b>Cascina</b>		✓		
<b>Casera</b>			✓	
<b>Stalla</b>			✓	
<b>Porcilaia</b>		✓		
<b>Sala mungitura</b>		✓		Sono presenti locali infiltrazioni

<b>INTONACI</b>	<b>Buono</b>	<b>Suff.</b>	<b>Insuff.</b>	<b>Note:</b>
<i>Cascina</i>			✓	Presenza internamente di scrostamenti muffle per infiltrazioni
<i>Casera</i>			✓	
<i>Stalla</i>			✓	
<i>Porcilaia</i>		✓		
<i>Sala mungitura</i>		✓		
<b>SERRAMENTI E FINITURE</b>	<b>Buono</b>	<b>Suff.</b>	<b>Insuff.</b>	<b>Note:</b>
<i>Cascina</i>			✓	Serramenti, pavimentazioni e servizi igienici da adeguare ai moderni canoni di vivibilità
<i>Casera</i>			✓	
<i>Stalla</i>			✓	
<i>Porcilaia</i>			✓	Completa assenza dei serramenti
<i>Sala mungitura</i>		✓		
<b>IMPIANTI</b>	<b>Buono</b>	<b>Suff.</b>	<b>Insuff.</b>	<b>Note:</b>
<i>Cascina</i>		✓		Sia quello elettrico che quello idraulico risultano funzionanti ma datati e poco funzionali
<i>Stalla</i>			✓	
<i>Sala mungitura</i>	✓

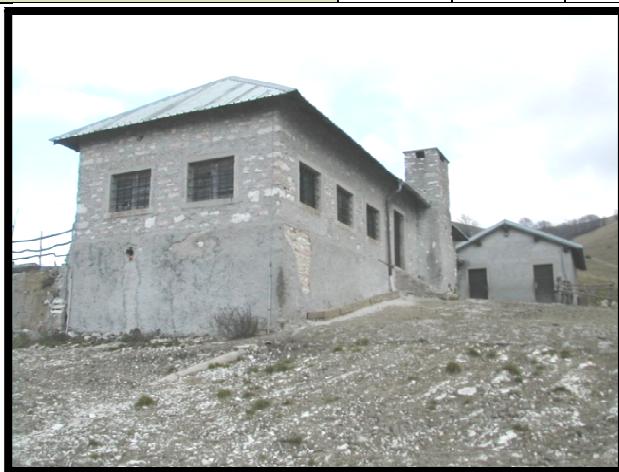
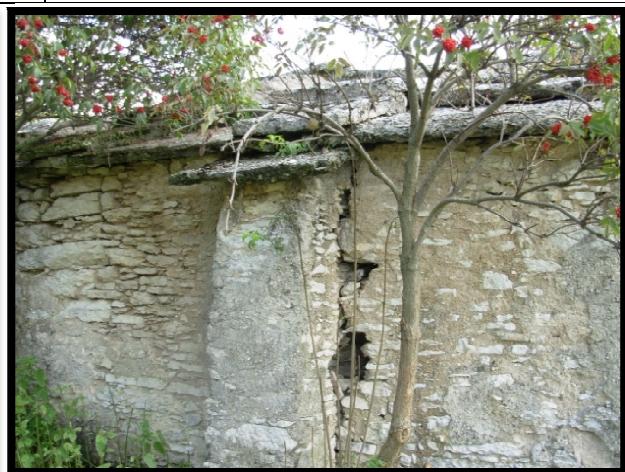
<b>Cascina</b>		<b>✓</b>		Le travi principali pur non presentando segni di cedimento hanno un grado di vetustà molto alto. Sono presenti locali infiltrazioni
<b>Casera</b>			<b>✓</b>	
<b>Stalla</b>				
<b>Porcilaia</b>		<b>✓</b>		
<b>Sala mungitura</b>	<b>✓</b>			
<b>INTONACI</b>	<b>Buono</b>	<b>Suff.</b>	<b>Insuff.</b>	<b>Note:</b>
<b>Cascina</b>			<b>✓</b>	Presenza di scrostamenti esterni e internamente muffe per infiltrazioni
<b>Casera</b>			<b>✓</b>	
<b>Stalla</b>				
<b>Porcilaia</b>		<b>✓</b>		
<b>Sala mungitura</b>	<b>✓</b>			
<b>SERRAMENTI E FINITURE</b>	<b>Buono</b>	<b>Suff.</b>	<b>Insuff.</b>	<b>Note:</b>
<b>Cascina</b>			<b>✓</b>	Serramenti, pavimentazioni e servizi igienici da adeguare ai moderni canoni di vivibilità
<b>Casera</b>			<b>✓</b>	
<b>Stalla</b>				
<b>Porcilaia</b>		<b>✓</b>		
<b>Sala mungitura</b>		<b>✓</b>		Per migliorare la funzionalità andrebbero sostituite le porte a battente con porte scorrevoli

<b>IMPIANTI</b>	<b>Buono</b>	<b>Suff.</b>	<b>Insuff.</b>	<b>Note:</b>
<b>Cascina</b>		<b>✓</b>		Sia quello elettrico che quello idraulico risultano funzionanti ma datati e poco funzionali
<b>Stalla</b>				
<b>Sala mungitura</b>	<b>✓</b>

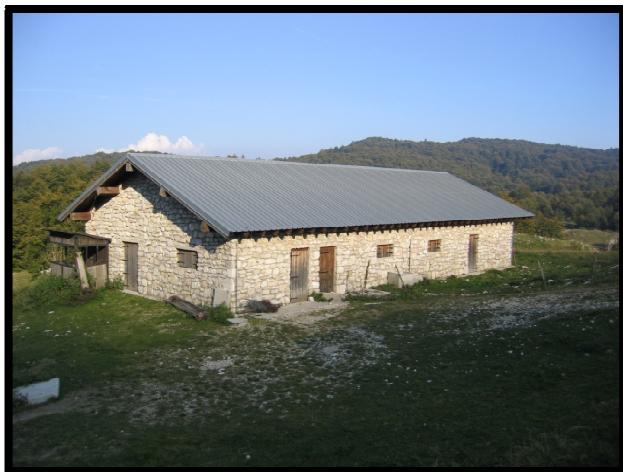
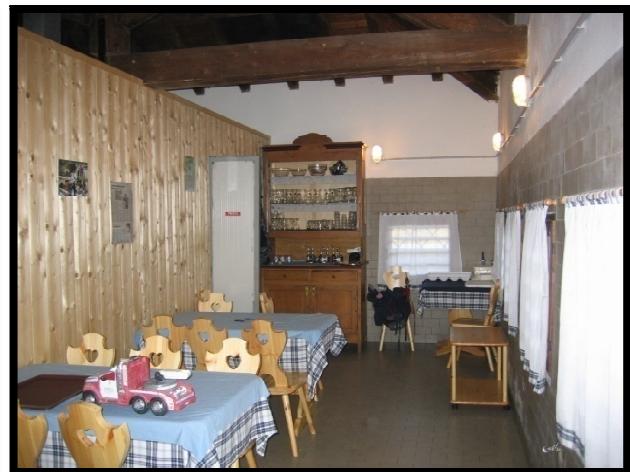
<b>Casera</b>			<b>✓</b>	
<b>Stalla</b>	<b>✓</b>			
<b>Porcilaia</b>	<b>✓</b>			
<b>Sala mungitura</b>	<b>✓</b>			
<b>INTONACI</b>	<b>Buono</b>	<b>Suff.</b>	<b>Insuff.</b>	<b>Note:</b>
<b>Cascina</b>		<b>✓</b>		Vanno migliorati gli intonaci interni in alcuni punti visto anche l'utilizzo caseario dell'edificio.
<b>Casera</b>			<b>✓</b>	
<b>Stalla</b>	<b>✓</b>			
<b>Porcilaia</b>	<b>✓</b>			
<b>Sala mungitura</b>	<b>✓</b>			
<b>SERRAMENTI E FINITURE</b>	<b>Buono</b>	<b>Suff.</b>	<b>Insuff.</b>	<b>Note:</b>
<b>Cascina</b>		<b>✓</b>		Vanno sistemate/ripristinate alcune parti piastrellate e le rifiniture attorno alle aperture ed in generale va migliorata la zona per la lavorazione del latte
<b>Casera</b>			<b>✓</b>	
<b>Stalla</b>	<b>✓</b>			
<b>Porcilaia</b>	<b>✓</b>			
<b>Sala mungitura</b>		<b>✓</b>		Le pavimentazioni sistemate in alcuni punti
<b>IMPIANTI</b>	<b>Buono</b>	<b>Suff.</b>	<b>Insuff.</b>	<b>Note:</b>

<b>Cascina</b>			<b>✓</b>	Va sicuramente adeguata la centrale termica visto anche l'utilizzo annuale della cascina.
<b>Stalla</b>		<b>✓</b>		
<b>Sala mungitura</b>		<b>✓</b>		Migliorabile lo stato conservativo dell'impianto di pompaggio del latte

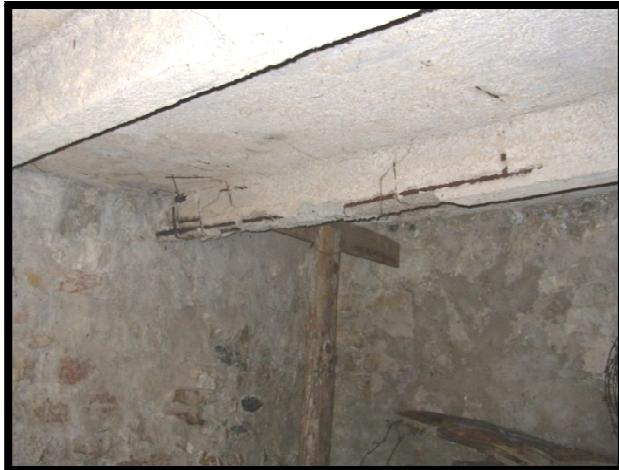
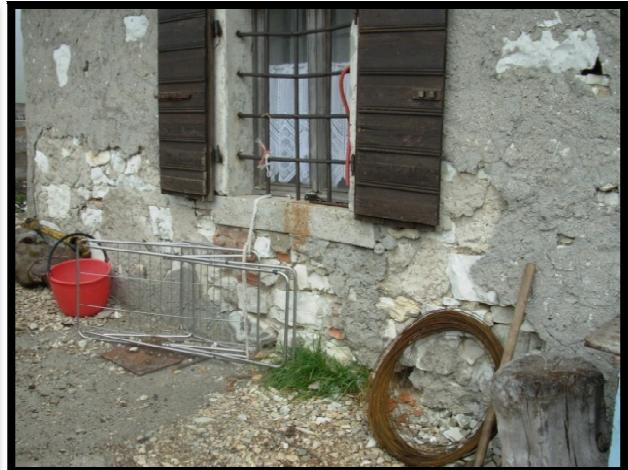
STATO CONSERVATIVO				
STRUTTURE MURARIE	Buono	Suff.	Insuff.	Note:
<b>Cascina</b>			✓	E' presente un cedimento nell'angolo est della cascina con conseguenti lesioni anche nelle murature
<b>Casera</b>		✓		
<b>Stalla</b>			✓	Il solaio che divide la stalla dal piano terra della cascina presenta punti di degrado molto marcati
<b>Porcilaia</b>			✓	La struttura non è pericolante ma necessita di una importante ristrutturazione
<b>Sala mungitura</b>				
COPERTURA	Buono	Suff.	Insuff.	Note:
<b>Cascina</b>			✓	Le travi principali e secondarie risultano datate e con un cattivo stato di conservazione. Sono presenti locali infiltrazioni
<b>Casera</b>		✓

<b><i>Stalla</i></b>			<b>✓</b>	
<b><i>Porcilaia</i></b>		<b>✓</b>		
<b><i>Sala mungitura</i></b>				
<b>INTONACI</b>	<b>Buono</b>	<b>Suff.</b>	<b>Insuff.</b>	<b>Note:</b>
<b><i>Cascina</i></b>			<b>✓</b>	Presenza esterna di scrostamenti e fessurazioni, internamente di fessurazioni e muffe per infiltrazioni
<b><i>Casera</i></b>		<b>✓</b>		
<b><i>Stalla</i></b>			<b>✓</b>	
<b><i>Porcilaia</i></b>		<b>✓</b>		Vanno ripristinati gli intonaci esterni in alcuni punti
<b><i>Sala mungitura</i></b>				
<b>SERRAMENTI E FINITURE</b>	<b>Buono</b>	<b>Suff.</b>	<b>Insuff.</b>	<b>Note:</b>
<b><i>Cascina</i></b>			<b>✓</b>	Serramenti, pavimentazioni e servizi igienici da adeguare ai moderni canoni di vivibilità
<b><i>Casera</i></b>			<b>✓</b>	Assenza di un sistema per impedire l'accesso all'edificio
<b><i>Stalla</i></b>			<b>✓</b>	
<b><i>Porcilaia</i></b>			<b>✓</b>	
<b><i>Sala mungitura</i></b>				
<b>IMPIANTI</b>	<b>Buono</b>	<b>Suff.</b>	<b>Insuff.</b>	<b>Note:</b>

<b><i>Cascina</i></b>			<b>✓</b>	Sia quello elettrico che quello idraulico risultano funzionanti ma datati e poco sicuri
<b><i>Stalla</i></b>				Non sono presenti impianti
<b><i>Sala mungitura</i></b>

TABELLA RIASSUNTIVA INTERVENTI PROPOSTI		
MALGA PRA' VEC DE SORA	INTERVENTI	FINALITA' INTERVENTO
	<ul style="list-style-type: none"> <li>● <b>ristrutturazione della cascina:</b> Consolidamento strutturale delle fondazioni e delle murature a valle, rifacimento solaio di separazione stalla-abitazione. Realizzazione vespaio areato, rifacimento del tetto e della copertura, rifacimento del primo solaio, adeguamento dell'appartamento agli standard abitativi odierni, rifacimento degli impianti, rifacimento degli intonaci interni ed esterni, rifacimento di pavimenti freddi e caldi, rifacimento di serramenti, rifacimento rete delle acque nere e bianche.</li> </ul>	<ul style="list-style-type: none"> <li>● adeguamento agli standard di vivibilità e di sicurezza odierni, per la famiglia del gestore e le maestranze.</li> </ul>
	<ul style="list-style-type: none"> <li>● <b>lavori di sistemazione della stalla-porcilaia:</b> sistemazione delle murature perimetrali, ri distribuzione degli spazi interni, rifacimento del tetto e della copertura, sostituzione degli infissi.</li> </ul>	<ul style="list-style-type: none"> <li>● Migliorare le condizioni di lavoro del gestore.</li> </ul>

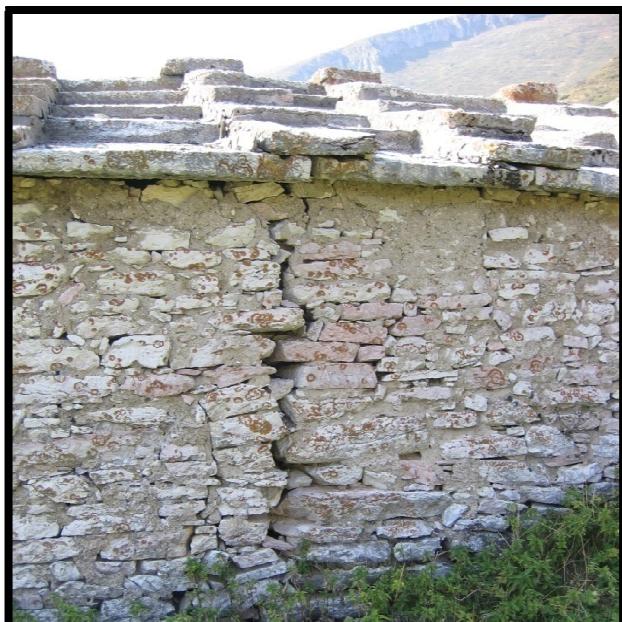
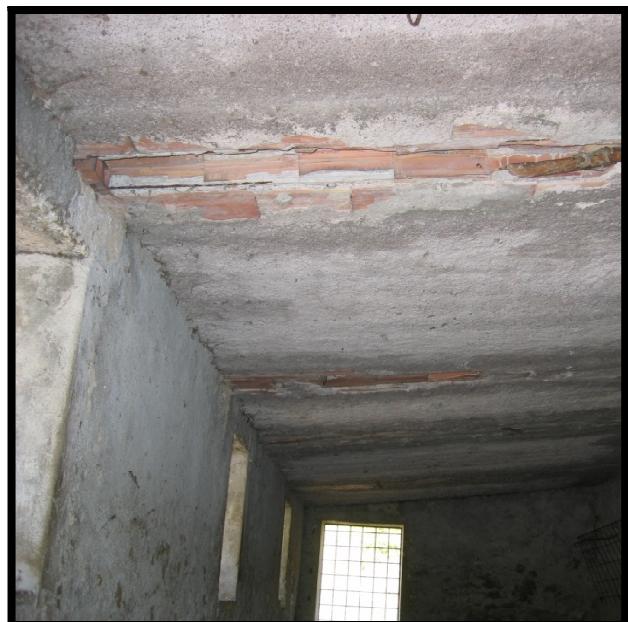
STATO CONSERVATIVO				
STRUTTURE MURARIE	Buono	Suff.	Insuff.	Note:
<b>Cascina</b>			✓	La muratura nella parte a valle presenta delle fessurazioni per cedimenti delle fondazioni
<b>Casera</b>			✓	La struttura nella parte a valle risulta fortemente compromessa
<b>Stalla</b>		✓		La realizzazione è più recente rispetto alla cascina, in genere non presenta criticità significative
<b>Porcilaia</b>				
<b>Sala mungitura</b>				
COPERTURA	Buono	Suff.	Insuff.	Note:
<b>Cascina</b>			✓	Le travi principali e secondarie risultano datate e con un cattivo stato di conservazione. Sono presenti locali infiltrazioni
<b>Casera</b>			✓	Necessita una ristrutturazione generalizzata

<b>Stalla</b>			<b>✓</b>	La copertura realizzato con un solaio in laterocemento presenta un degrado molto marcato in molti punti
<b>Porcilaia</b>				
<b>Sala mungitura</b>				
<b>INTONACI</b>	<b>Buono</b>	<b>Suff.</b>	<b>Insuff.</b>	<b>Note:</b>
<b>Cascina</b>		<b>✓</b>		Sono presenti locali scrostamenti interni ed esterni
<b>Casera</b>			<b>✓</b>	
<b>Stalla</b>			<b>✓</b>	Sono presenti diffusi scrostamenti interni ed esterni
<b>Porcilaia</b>				
<b>Sala mungitura</b>				
<b>SERRAMENTI E FINITURE</b>	<b>Buono</b>	<b>Suff.</b>	<b>Insuff.</b>	<b>Note:</b>
<b>Cascina</b>			<b>✓</b>	Serramenti, pavimentazioni e servizi igienici da adeguare ai moderni canoni di vivibilità
<b>Casera</b>			<b>✓</b>	
<b>Stalla</b>			<b>✓</b>	Quelli esistenti risultano inappropriati
<b>Porcilaia</b>				
<b>Sala mungitura</b>				
<b>IMPIANTI</b>	<b>Buono</b>	<b>Suff.</b>	<b>Insuff.</b>	<b>Note:</b>
<b>Cascina</b>			<b>✓</b>	Sia quello elettrico che quello idraulico risultano funzionanti ma datati e poco sicuri

<b>Stalla</b>			<b>✓</b>	Non sono presenti impianti
<b>Sala mungitura</b>

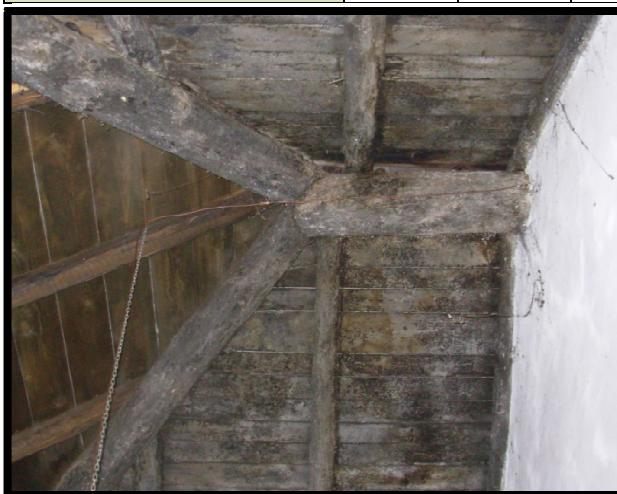
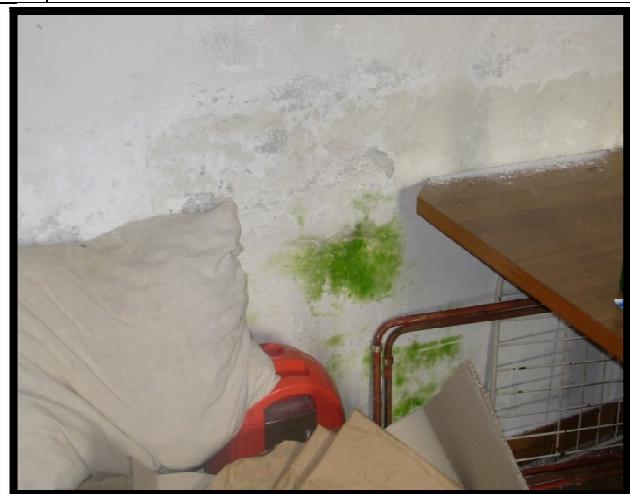
STATO CONSERVATIVO				
STRUTTURE MURARIE	Buono	Suff.	Insuff.	Note:
<b>Cascina</b>		✓		Salvo qualche piccola fessurazione localizzate in prossimità degli innesti delle capriate del tetto
<b>Casera</b>			✓	Struttura compromessa nella parte a valle
<b>Stalla</b>			✓	
<b>Porcilaia</b>			✓	La struttura non è pericolante ma necessita di una importante ristrutturazione
<b>Sala mungitura</b>				
COPERTURA	Buono	Suff.	Insuff.	Note:

<b>Cascina</b>			<b>✗</b>	Le travi principali e secondarie risultano datate e con un cattivo stato di conservazione. Sono inoltre localmente presenti importanti indebolimenti
<b>Casera</b>			<b>✗</b>	
<b>Stalla</b>			<b>✗</b>	Sono presenti locali infiltrazioni
<b>Porcilaia</b>	<b>✗</b>			
<b>Sala mungitura</b>			<b>✗</b>	
<b>INTONACI</b>	<b>Buono</b>	<b>Suff.</b>	<b>Insuff.</b>	<b>Note:</b>
<b>Cascina</b>			<b>✗</b>	Presenza internamente di scrostamenti muffe per infiltrazioni
<b>Casera</b>			<b>✗</b>	
<b>Stalla</b>			<b>✗</b>	
<b>Porcilaia</b>	<b>✗</b>			
<b>Sala mungitura</b>			<b>✗</b>	
<b>SERRAMENTI E FINITURE</b>	<b>Buono</b>	<b>Suff.</b>	<b>Insuff.</b>	<b>Note:</b>
<b>Cascina</b>			<b>✗</b>	Serramenti, pavimentazioni e servizi igienici da adeguare ai moderni canoni di vivibilità
<b>Casera</b>			<b>✗</b>	Assenza di un sistema per impedire l'accesso all'edificio
<b>Stalla</b>			<b>✗</b>	
<b>Porcilaia</b>	<b>✗</b>

<b>Sala mungitura</b>			<b>✗</b>	
<b>IMPIANTI</b>	<b>Buono</b>	<b>Suff.</b>	<b>Insuff.</b>	<b>Note:</b>
<b>Cascina</b>			<b>✗</b>	Sia quello elettrico che quello idraulico risultano funzionanti ma datati e poco funzionali
<b>Stalla</b>	<b>✗</b>			
<b>Sala mungitura</b>	<b>✗</b>

TABELLA RIASSUNTIVA INTERVENTI PROPOSTI		
MALGA VIGNOLA	INTERVENTI	FINALITA' INTERVENTO
	<ul style="list-style-type: none"> <li>● <b>ristrutturazione della cascina:</b> realizzazione vespaio areato, rifacimento del tetto e della copertura, adeguamento dell'appartamento agli standard abitativi odierni, rifacimento degli impianti, rifacimento degli intonaci interni ed esterni, rifacimento di pavimenti freddi e caldi, rifacimento di serramenti, rifacimento rete delle acque nere e bianche. Impianto integrato fotovoltaico-generatore per l'approvvigionamento elettrico.</li> </ul>	<ul style="list-style-type: none"> <li>● adeguamento agli standard di vivibilità odierni, per la famiglia del gestore e le maestranze.</li> </ul>
	<ul style="list-style-type: none"> <li>● <b>lavori di sistemazione della ex - stalla:</b> messa in sicurezza di eventuali criticità.</li> </ul>	<ul style="list-style-type: none"> <li>● Garantire la continuazione dell'attività.</li> </ul>
