## ANALISI RICOGNITIVA DELLO STATO COMPLESSIVO DELLE MALGHE COMUNALI ED INDIVIDUAZIONE DI UNA LINEA DI INTERVENTI VOLTI ALLA RIQUALIFICAZIONE DELLE STESSE

- Malga Bes/Fos-ce, Pianeti, Postemon, Prà Alpesina, Prà Vec de Sora, Toghe, Vignol -

**Federico Giuliani** – Dottore Forestale ed Ambientale  
Brentonico - via ai Calpi, 24 38060 TN- Cell 3472633657 – [f.giuliani@virgilio.it](mailto:f.giuliani@virgilio.it)

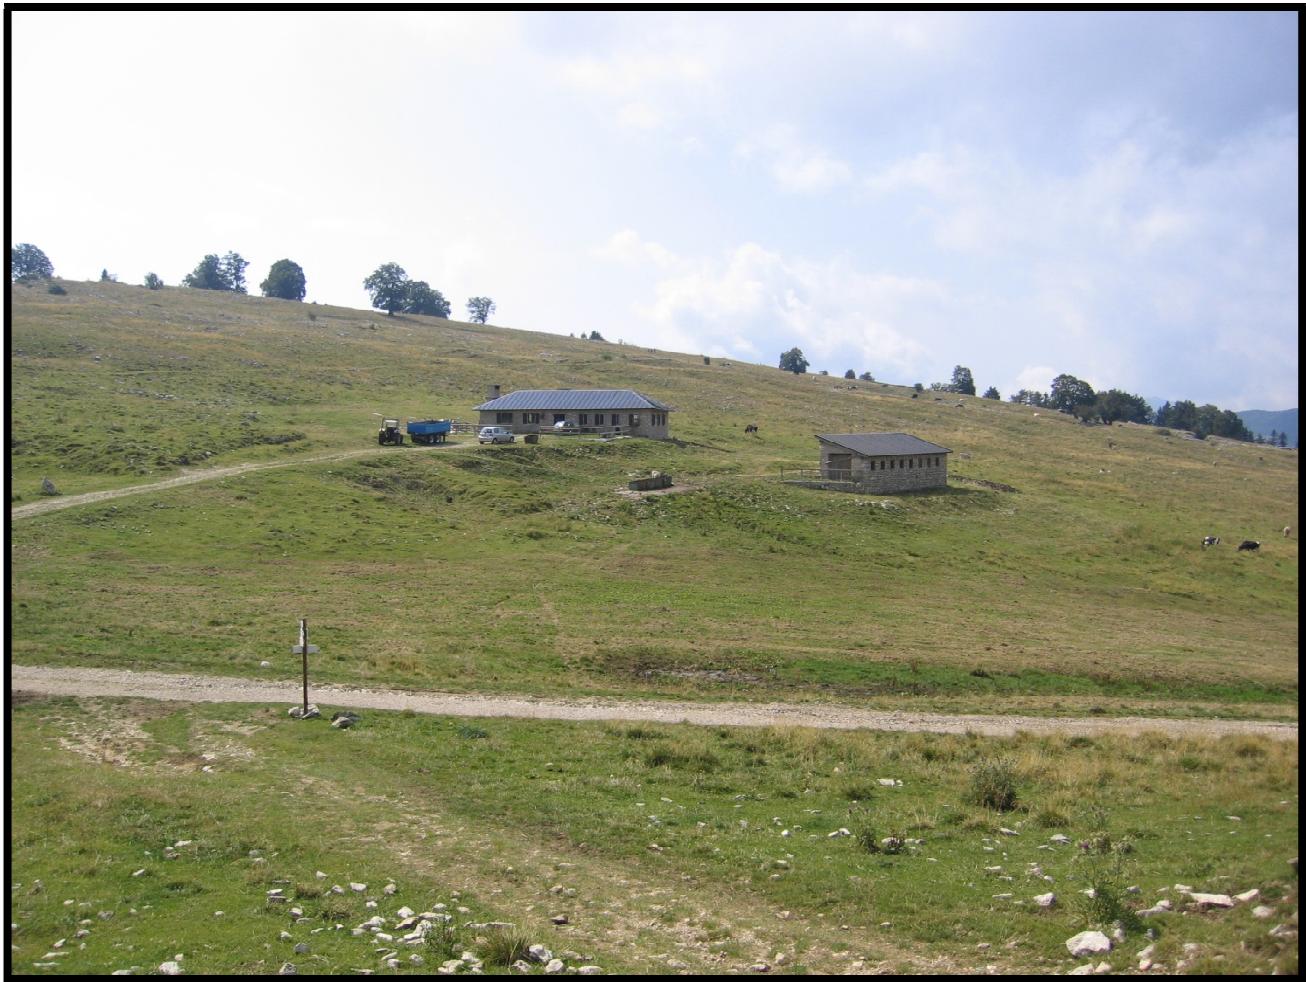
## 4.1. **Malga Bes/Fos-ce**

<b>STRUTTURE DI SERVIZIO ALLA MALGA</b>				
	<i>Presente</i>	<i>Non presente</i>	<i>Dismesso</i>	<i>Note:</i>
<b>Cascina</b>	✓			
<b>Casera</b>			✓	
<b>Stalla</b>	✓			Sono presenti problemi di infiltrazioni che compromettono l'utilizzo della zona di riposo e delle vasche a tenuta (si riempiono velocemente con l'acqua piovana)
<b>Porcilaia</b>	✓			Recentemente ristrutturata ma non è previsto nessun sistema di smaltimento dei liquami
<b>Sala mungitura</b>	✓			Ricavata all'interno della stalla, presenta problemi con la fossa che risulta essere poco profonda e con le pendenze contrarie al dovuto, inoltre la localizzazione delle varie attrezzature risulta poco funzionale influendo negativamente sui tempi di lavoro
<b>Pozze d'alpeggio</b>	✓			Sono presenti 4 pozze
<b>Fontane di abbeveraggio</b>	✓			Sono presenti in vari punti in base all'esigenze del bestiame
<b>Allaccio acquedotto civile</b>		✓		Persistono grossi problemi di reperimento dell'acqua per il bestiame nei periodi poco piovosi

STATO CONSERVATIVO				
STRUTTURE MURARIE	Buono	Suff.	Insuff.	Note:
<i>Cascina</i>		✓		
<i>Casera</i>		✓		
<i>Stalla</i>	✓			Con l'ultima ristrutturazione sono stati inseriti numerosi rinforzi in cemento armato (contropareti laterali e pilasti centrali)
<i>Porcilaia</i>	✓			
<i>Sala mungitura</i>	✓			
COPERTURA	Buono	Suff.	Insuff.	Note:
<i>Cascina</i>			✓	Le travi principali e secondarie risultano datate e con un cattivo stato di conservazione. Sono inoltre localmente presenti importanti indebolimenti
<i>Casera</i>		✓		
<i>Stalla</i>		✓		Sono presenti locali infiltrazioni
<i>Porcilaia</i>	✓			
<i>Sala mungitura</i>		✓		
INTONACI	Buono	Suff.	Insuff.	Note:
<i>Cascina</i>			✓	Presenza internamente di scrostamenti muffe per infiltrazioni
<i>Casera</i>		✓		
<i>Stalla</i>		✓		
<i>Porcilaia</i>	✓			
<i>Sala mungitura</i>		✓		
SERRAMENTI E FINITURE	Buono	Suff.	Insuff.	Note:
<i>Cascina</i>			✓	Serramenti, pavimentazioni e servizi igienici da adeguare ai moderni canoni di vivibilità

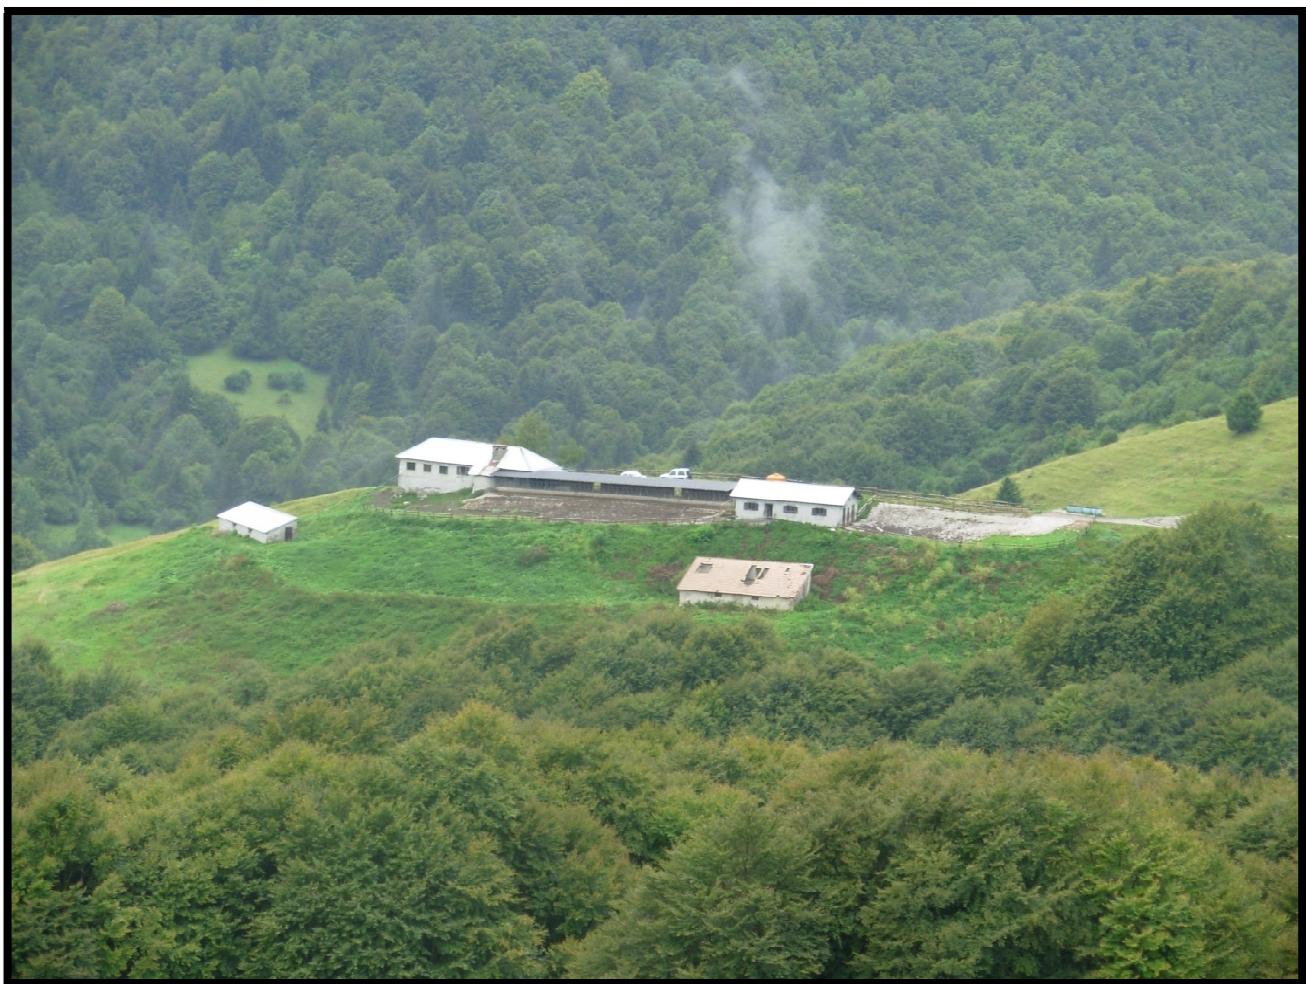
## 4.2. **Malga Pianeti – Postemonzel**

STATO CONSERVATIVO				
STRUTTURE MURARIE	Buono	Suff.	Insuff.	Note:
<b>Cascina</b>		✓		Sono presenti locali fessurazioni alla base del deposito vicino al camino
<b>Casera</b>			✓	
<b>Stalla</b>			✓	
<b>Porcilaia</b>		✓		
<b>Sala mungitura</b>	✓			
COPERTURA	Buono	Suff.	Insuff.	Note:
<b>Cascina</b>		✓		
<b>Casera</b>			✓	
<b>Stalla</b>			✓	
<b>Porcilaia</b>		✓		
<b>Sala mungitura</b>		✓		Sono presenti locali infiltrazioni

<b>INTONACI</b>	<b>Buono</b>	<b>Suff.</b>	<b>Insuff.</b>	<b>Note:</b>
<i>Cascina</i>			✓	Presenza internamente di scrostamenti muffle per infiltrazioni
<i>Casera</i>			✓	
<i>Stalla</i>			✓	
<i>Porcilaia</i>		✓		
<i>Sala mungitura</i>		✓		
<b>SERRAMENTI E FINITURE</b>	<b>Buono</b>	<b>Suff.</b>	<b>Insuff.</b>	<b>Note:</b>
<i>Cascina</i>			✓	Serramenti, pavimentazioni e servizi igienici da adeguare ai moderni canoni di vivibilità
<i>Casera</i>			✓	
<i>Stalla</i>			✓	
<i>Porcilaia</i>			✓	Completa assenza dei serramenti
<i>Sala mungitura</i>		✓		
<b>IMPIANTI</b>	<b>Buono</b>	<b>Suff.</b>	<b>Insuff.</b>	<b>Note:</b>
<i>Cascina</i>		✓		Sia quello elettrico che quello idraulico risultano funzionanti ma datati e poco funzionali
<i>Stalla</i>			✓	
<i>Sala mungitura</i>	✓

<p>Note: Viste le pessime condizioni e la non chiara necessità di utilizzo sia della stalla che della cascina, per il momento non è stato previsto alcun intervento su queste strutture.</p>		
<p><b>VALUTAZIONE DI MASSIMA COSTO DELL'INTERVENTO PROPOSTO:</b></p>		
<b>€ 340.000</b>

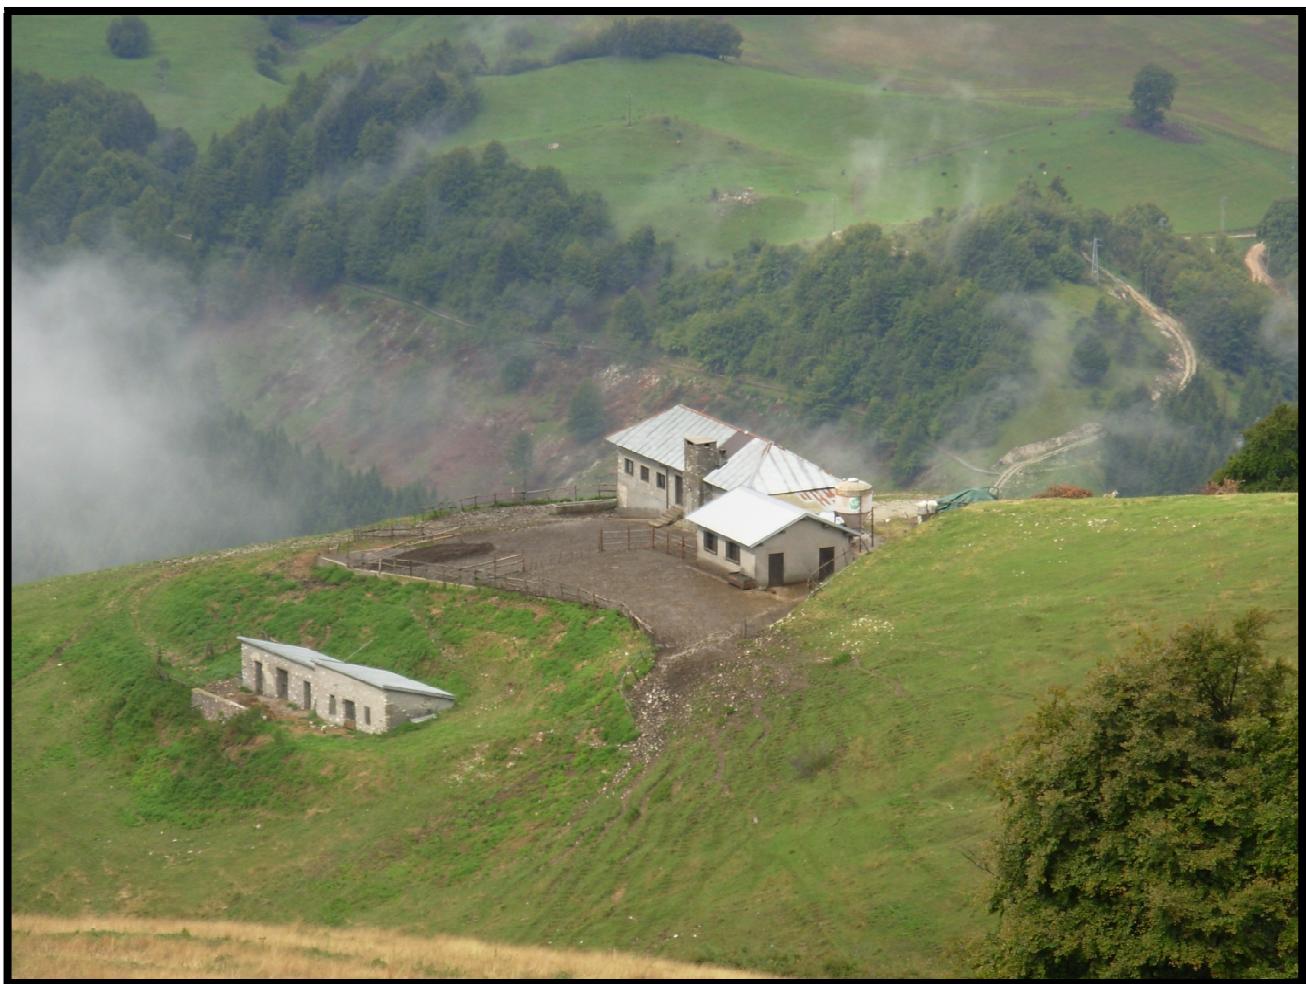
#### **4.3. *Malga Postemon***

<b>Cascina</b>		<b>✓</b>		Le travi principali pur non presentando segni di cedimento hanno un grado di vetustà molto alto. Sono presenti locali infiltrazioni
<b>Casera</b>			<b>✓</b>	
<b>Stalla</b>				
<b>Porcilaia</b>		<b>✓</b>		
<b>Sala mungitura</b>	<b>✓</b>			
<b>INTONACI</b>	<b>Buono</b>	<b>Suff.</b>	<b>Insuff.</b>	<b>Note:</b>
<b>Cascina</b>			<b>✓</b>	Presenza di scrostamenti esterni e internamente muffe per infiltrazioni
<b>Casera</b>			<b>✓</b>	
<b>Stalla</b>				
<b>Porcilaia</b>		<b>✓</b>		
<b>Sala mungitura</b>	<b>✓</b>			
<b>SERRAMENTI E FINITURE</b>	<b>Buono</b>	<b>Suff.</b>	<b>Insuff.</b>	<b>Note:</b>
<b>Cascina</b>			<b>✓</b>	Serramenti, pavimentazioni e servizi igienici da adeguare ai moderni canoni di vivibilità
<b>Casera</b>			<b>✓</b>	
<b>Stalla</b>				
<b>Porcilaia</b>		<b>✓</b>		
<b>Sala mungitura</b>		<b>✓</b>		Per migliorare la funzionalità andrebbero sostituite le porte a battente con porte scorrevoli

€ 450.000

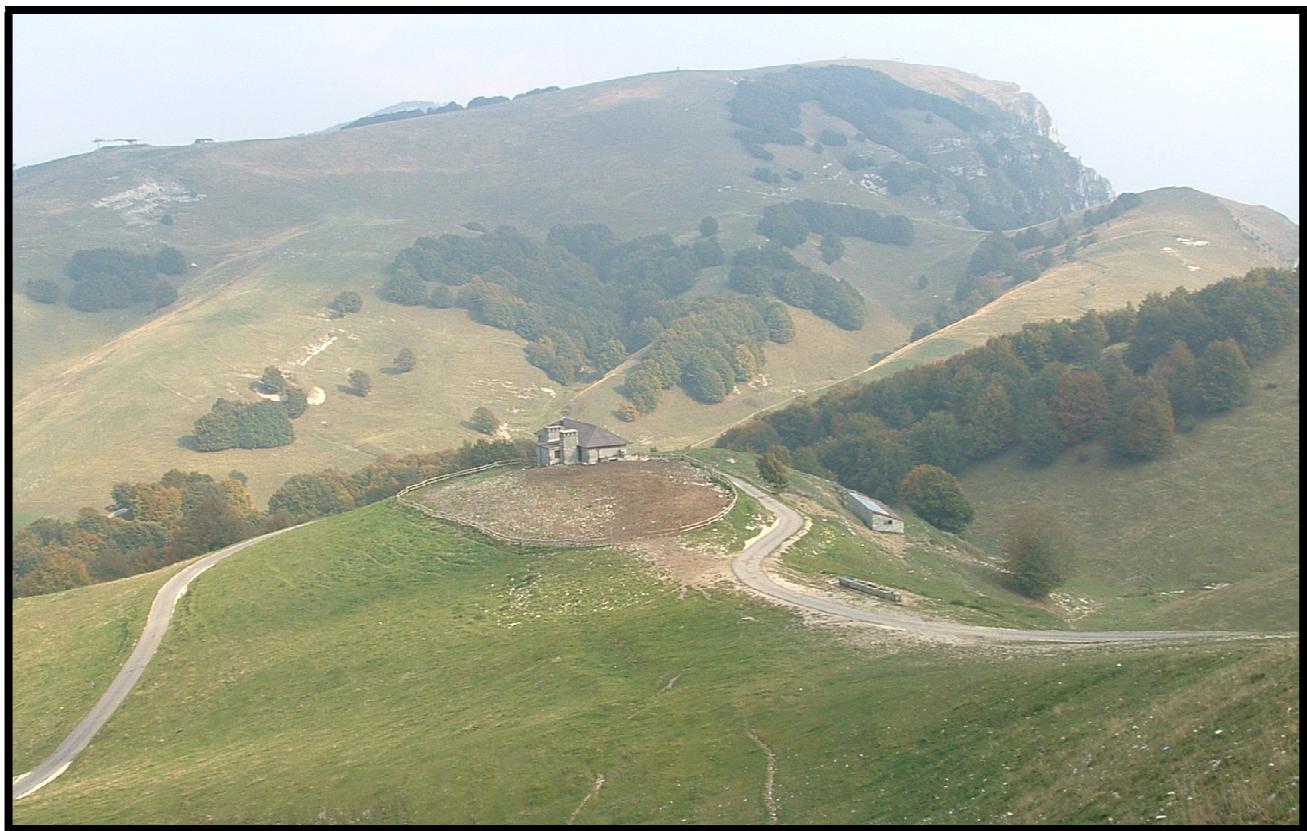
#### 4.5. *Malga Pra' Vec de Sora*

STATO CONSERVATIVO				
STRUTTURE MURARIE	Buono	Suff.	Insuff.	Note:
<b>Cascina</b>			✓	E' presente un cedimento nell'angolo est della cascina con conseguenti lesioni anche nelle murature
<b>Casera</b>		✓		
<b>Stalla</b>			✓	Il solaio che divide la stalla dal piano terra della cascina presenta punti di degrado molto marcati
<b>Porcilaia</b>			✓	La struttura non è pericolante ma necessita di una importante ristrutturazione
<b>Sala mungitura</b>				
COPERTURA	Buono	Suff.	Insuff.	Note:
<b>Cascina</b>			✓	Le travi principali e secondarie risultano datate e con un cattivo stato di conservazione. Sono presenti locali infiltrazioni
<b>Casera</b>		✓

<b><i>Stalla</i></b>			<b>✓</b>	
<b><i>Porcilaia</i></b>		<b>✓</b>		
<b><i>Sala mungitura</i></b>				
<b>INTONACI</b>	<b>Buono</b>	<b>Suff.</b>	<b>Insuff.</b>	<b>Note:</b>
<b><i>Cascina</i></b>			<b>✓</b>	Presenza esterna di scrostamenti e fessurazioni, internamente di fessurazioni e muffe per infiltrazioni
<b><i>Casera</i></b>		<b>✓</b>		
<b><i>Stalla</i></b>			<b>✓</b>	
<b><i>Porcilaia</i></b>		<b>✓</b>		Vanno ripristinati gli intonaci esterni in alcuni punti
<b><i>Sala mungitura</i></b>				
<b>SERRAMENTI E FINITURE</b>	<b>Buono</b>	<b>Suff.</b>	<b>Insuff.</b>	<b>Note:</b>
<b><i>Cascina</i></b>			<b>✓</b>	Serramenti, pavimentazioni e servizi igienici da adeguare ai moderni canoni di vivibilità
<b><i>Casera</i></b>			<b>✓</b>	Assenza di un sistema per impedire l'accesso all'edificio
<b><i>Stalla</i></b>			<b>✓</b>	
<b><i>Porcilaia</i></b>			<b>✓</b>	
<b><i>Sala mungitura</i></b>				
<b>IMPIANTI</b>	<b>Buono</b>	<b>Suff.</b>	<b>Insuff.</b>	<b>Note:</b>

TABELLA RIASSUNTIVA INTERVENTI PROPOSTI		
MALGA PRA' VEC DE SORA	INTERVENTI	FINALITA' INTERVENTO
	<ul style="list-style-type: none"> <li>● <b>ristrutturazione della cascina:</b> Consolidamento strutturale delle fondazioni e delle murature a valle, rifacimento solaio di separazione stalla-abitazione. Realizzazione vespaio areato, rifacimento del tetto e della copertura, rifacimento del primo solaio, adeguamento dell'appartamento agli standard abitativi odierni, rifacimento degli impianti, rifacimento degli intonaci interni ed esterni, rifacimento di pavimenti freddi e caldi, rifacimento di serramenti, rifacimento rete delle acque nere e bianche.</li> </ul>	<ul style="list-style-type: none"> <li>● adeguamento agli standard di vivibilità e di sicurezza odierni, per la famiglia del gestore e le maestranze.</li> </ul>
	<ul style="list-style-type: none"> <li>● <b>lavori di sistemazione della stalla-porcilaia:</b> sistemazione delle murature perimetrali, ri distribuzione degli spazi interni, rifacimento del tetto e della copertura, sostituzione degli infissi.</li> </ul>	<ul style="list-style-type: none"> <li>● Migliorare le condizioni di lavoro del gestore.</li> </ul>

<ul style="list-style-type: none"> <li>● <b>Lavori di ripristino del pascolo:</b> in relazione alle condizioni del pascolo si consiglia:           <ul style="list-style-type: none"> <li>-di migliorare la distribuzione spazio - temporale del bestiame anche utilizzando filo pastore al fine di minimizzare fenomeni di sotto e/o sovra pascolamento che aiutano il proliferare di specie invadenti e inappetenti.</li> <li>-di eseguire a fine stagione uno sfalcio allo scopo di eliminare le specie erbacee non appetite.</li> </ul> </li> </ul>	<ul style="list-style-type: none"> <li>● Mantenimento delle aree aperte e conservazione del paesaggio montano.</li> </ul>
<b>Note:</b> Non è stato previsto alcun intervento sulla casera.		
<b>VALUTAZIONE DI MASSIMA COSTO DELL'INTERVENTO PROPOSTO:</b>		
<b>€ 360.000</b>

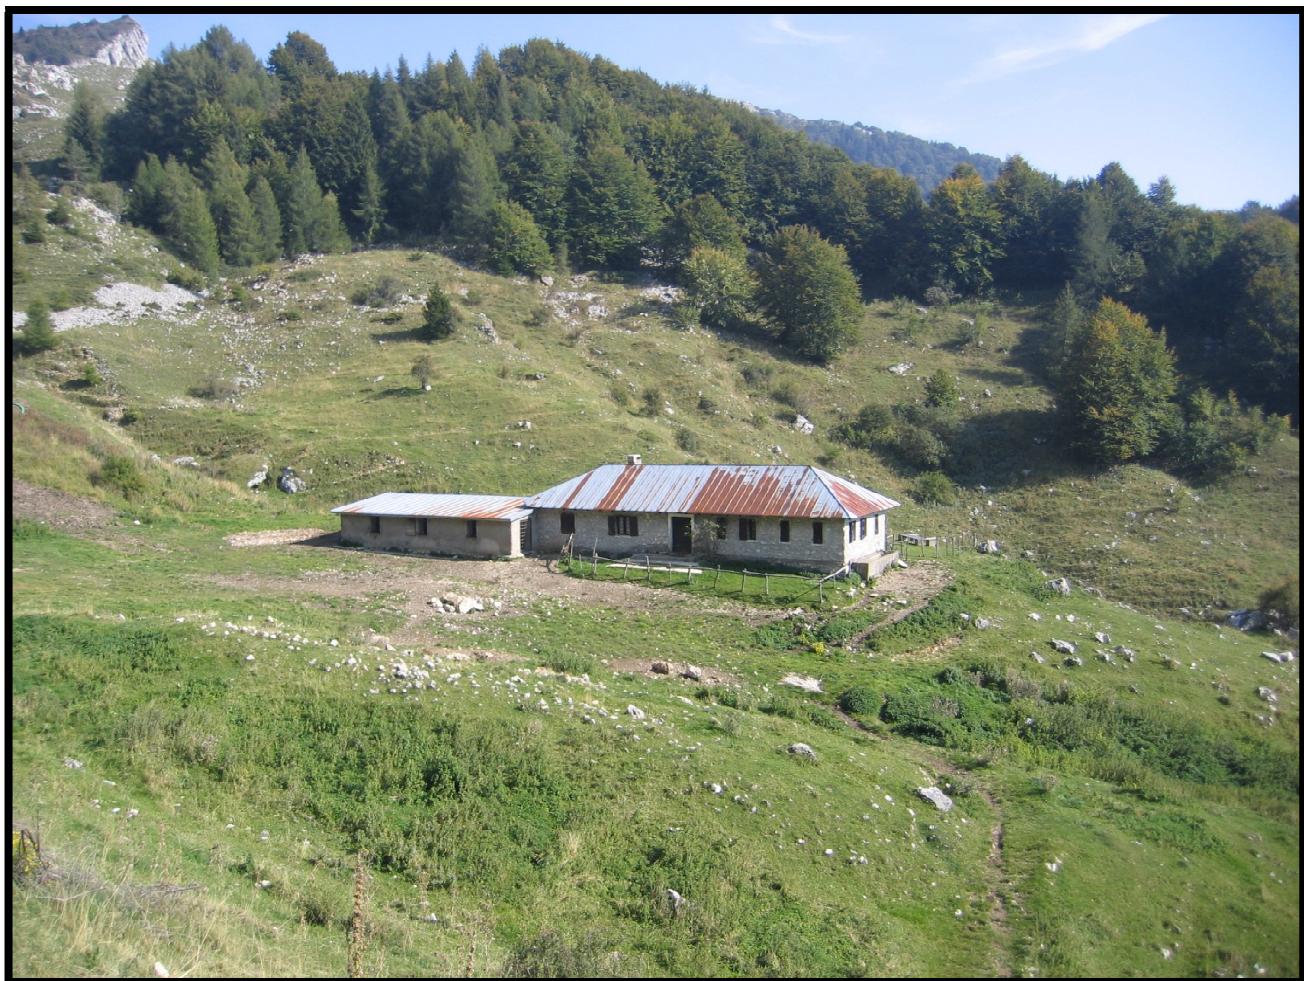
## 4.6. *Malga Tolghe*

STATO CONSERVATIVO				
STRUTTURE MURARIE	Buono	Suff.	Insuff.	Note:
<b>Cascina</b>			✓	La muratura nella parte a valle presenta delle fessurazioni per cedimenti delle fondazioni
<b>Casera</b>			✓	La struttura nella parte a valle risulta fortemente compromessa
<b>Stalla</b>		✓		La realizzazione è più recente rispetto alla cascina, in genere non presenta criticità significative
<b>Porcilaia</b>				
<b>Sala mungitura</b>				
COPERTURA	Buono	Suff.	Insuff.	Note:
<b>Cascina</b>			✓	Le travi principali e secondarie risultano datate e con un cattivo stato di conservazione. Sono presenti locali infiltrazioni
<b>Casera</b>			✓	Necessita una ristrutturazione generalizzata

<b>Stalla</b>			<b>✓</b>	La copertura realizzato con un solaio in laterocemento presenta un degrado molto marcato in molti punti
<b>Porcilaia</b>				
<b>Sala mungitura</b>				
<b>INTONACI</b>	<b>Buono</b>	<b>Suff.</b>	<b>Insuff.</b>	<b>Note:</b>
<b>Cascina</b>		<b>✓</b>		Sono presenti locali scrostamenti interni ed esterni
<b>Casera</b>			<b>✓</b>	
<b>Stalla</b>			<b>✓</b>	Sono presenti diffusi scrostamenti interni ed esterni
<b>Porcilaia</b>				
<b>Sala mungitura</b>				
<b>SERRAMENTI E FINITURE</b>	<b>Buono</b>	<b>Suff.</b>	<b>Insuff.</b>	<b>Note:</b>
<b>Cascina</b>			<b>✓</b>	Serramenti, pavimentazioni e servizi igienici da adeguare ai moderni canoni di vivibilità
<b>Casera</b>			<b>✓</b>	
<b>Stalla</b>			<b>✓</b>	Quelli esistenti risultano inappropriati
<b>Porcilaia</b>				
<b>Sala mungitura</b>				
<b>IMPIANTI</b>	<b>Buono</b>	<b>Suff.</b>	<b>Insuff.</b>	<b>Note:</b>
<b>Cascina</b>			<b>✓</b>	Sia quello elettrico che quello idraulico risultano funzionanti ma datati e poco sicuri

<p><b>Note: Viste le pessime condizioni e la non chiara necessità di utilizzo della casera non è stato previsto alcun intervento su questa struttura.</b></p>		
<p><b>VALUTAZIONE DI MASSIMA COSTO DELL'INTERVENTO PROPOSTO:</b></p> <p style="text-align: right;"><b>€ 280.000</b></p>

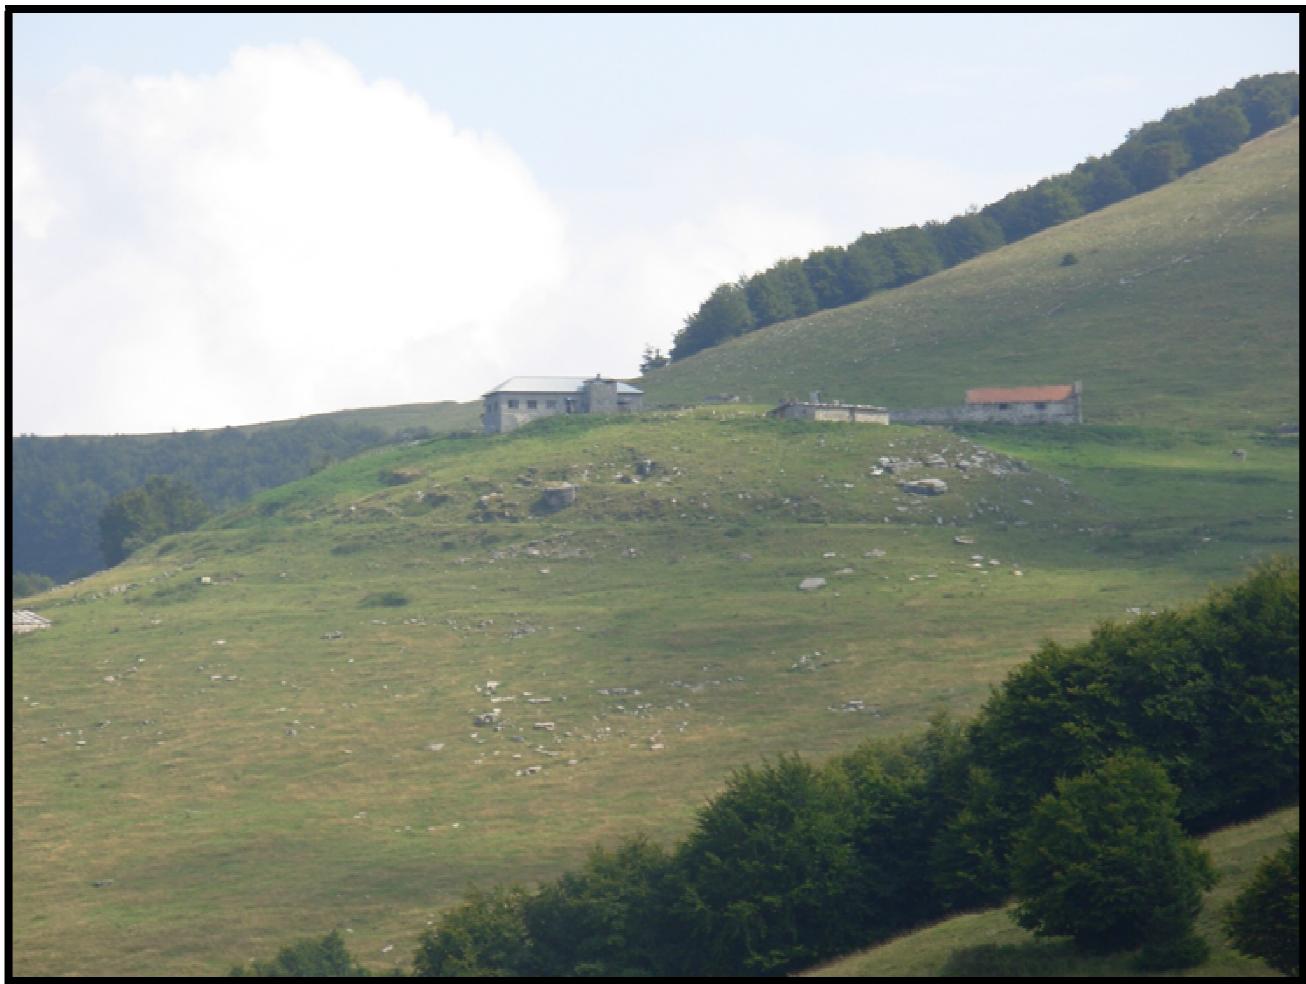
## 4.7. **Malga Vignol**

STATO CONSERVATIVO				
STRUTTURE MURARIE	Buono	Suff.	Insuff.	Note:
<b>Cascina</b>		✓		Salvo qualche piccola fessurazione localizzate in prossimità degli innesti delle capriate del tetto
<b>Casera</b>			✓	Struttura compromessa nella parte a valle
<b>Stalla</b>			✓	
<b>Porcilaia</b>			✓	La struttura non è pericolante ma necessita di una importante ristrutturazione
<b>Sala mungitura</b>				
COPERTURA	Buono	Suff.	Insuff.	Note:

<b>Cascina</b>			<b>✗</b>	Le travi principali e secondarie risultano datate e con un cattivo stato di conservazione. Sono inoltre localmente presenti importanti indebolimenti
<b>Casera</b>			<b>✗</b>	
<b>Stalla</b>			<b>✗</b>	Sono presenti locali infiltrazioni
<b>Porcilaia</b>	<b>✗</b>			
<b>Sala mungitura</b>			<b>✗</b>	
<b>INTONACI</b>	<b>Buono</b>	<b>Suff.</b>	<b>Insuff.</b>	<b>Note:</b>
<b>Cascina</b>			<b>✗</b>	Presenza internamente di scrostamenti muffe per infiltrazioni
<b>Casera</b>			<b>✗</b>	
<b>Stalla</b>			<b>✗</b>	
<b>Porcilaia</b>	<b>✗</b>			
<b>Sala mungitura</b>			<b>✗</b>	
<b>SERRAMENTI E FINITURE</b>	<b>Buono</b>	<b>Suff.</b>	<b>Insuff.</b>	<b>Note:</b>
<b>Cascina</b>			<b>✗</b>	Serramenti, pavimentazioni e servizi igienici da adeguare ai moderni canoni di vivibilità
<b>Casera</b>			<b>✗</b>	Assenza di un sistema per impedire l'accesso all'edificio
<b>Stalla</b>			<b>✗</b>	
<b>Porcilaia</b>	<b>✗</b>

TABELLA RIASSUNTIVA INTERVENTI PROPOSTI		
MALGA VIGNOLA	INTERVENTI	FINALITA' INTERVENTO
	<ul style="list-style-type: none"> <li>● <b>ristrutturazione della cascina:</b> realizzazione vespaio areato, rifacimento del tetto e della copertura, adeguamento dell'appartamento agli standard abitativi odierni, rifacimento degli impianti, rifacimento degli intonaci interni ed esterni, rifacimento di pavimenti freddi e caldi, rifacimento di serramenti, rifacimento rete delle acque nere e bianche. Impianto integrato fotovoltaico-generatore per l'approvvigionamento elettrico.</li> </ul>	<ul style="list-style-type: none"> <li>● adeguamento agli standard di vivibilità odierni, per la famiglia del gestore e le maestranze.</li> </ul>
	<ul style="list-style-type: none"> <li>● <b>lavori di sistemazione della ex - stalla:</b> messa in sicurezza di eventuali criticità.</li> </ul>	<ul style="list-style-type: none"> <li>● Garantire la continuazione dell'attività.</li> </ul>
